## 1.外壁が「防水性能を満たさない」ケース

## 2.屋根が「防水性能を満たさない」ケース

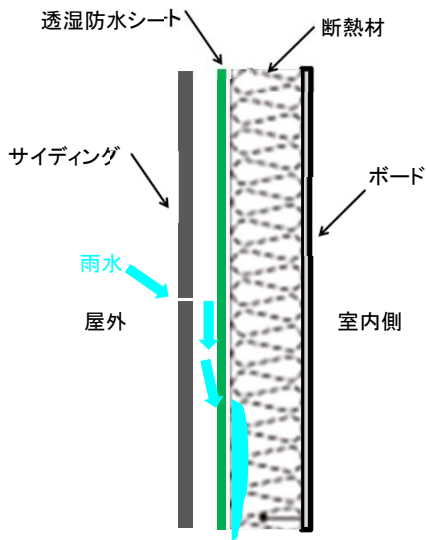
(例)外壁から入った雨水が透湿防水シートを超えて浸入した場合、該当します。  
下記イメージ図になります。

防水性能を 満たさない イメージ

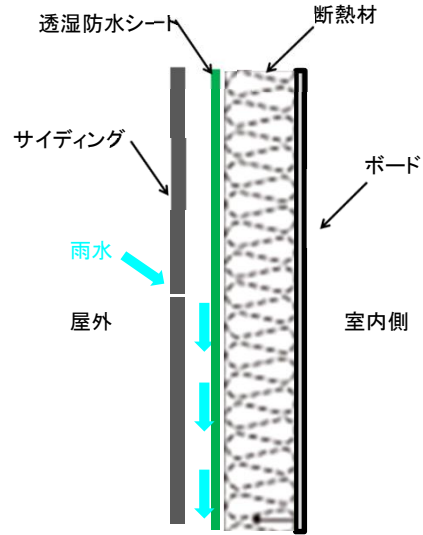
防水性能を 満たしている イメージ

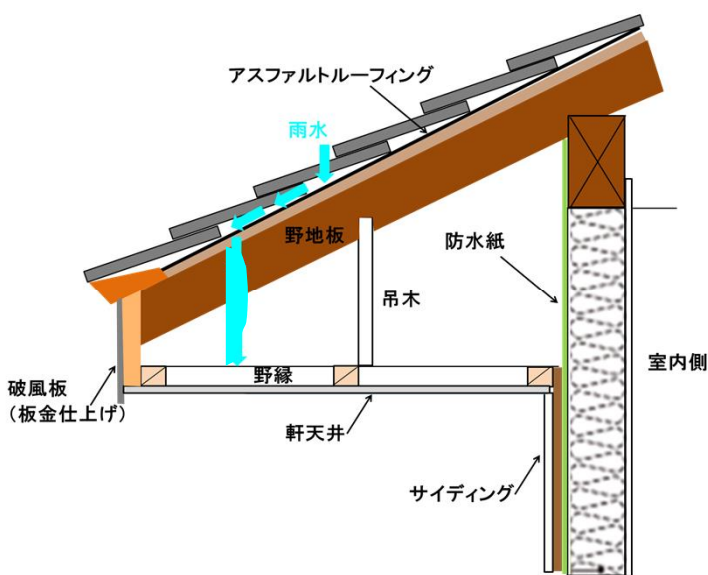
(例)屋根仕上げ材から入った雨水がアスファルトルーフィングを超えて浸入した場合、該当します。  
下記イメージ図になります。

防水性能を 満たさない イメージ

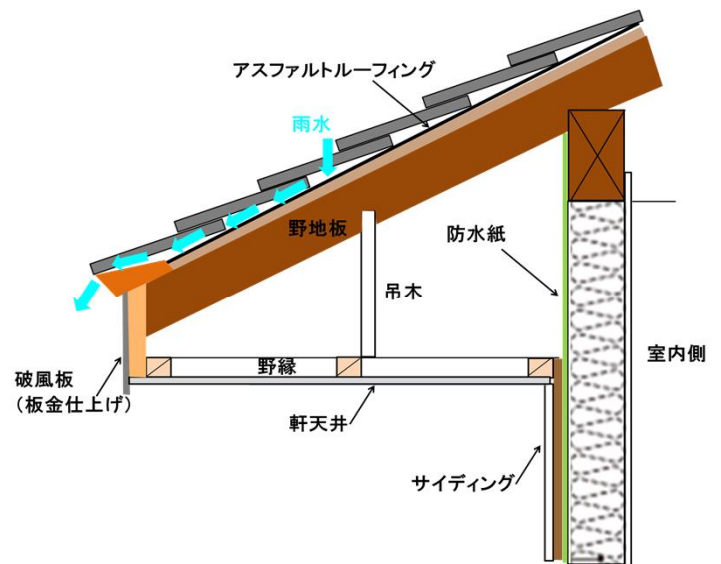
防水性能を 満たしている イメージ
